# BOUWHISTORISCHE VERKENNING & WAARDESTELLING

## Voormalig dorpscafé, Herberg en Rechthuis GEERTESPLEIN 21 TE KLOETING

Onderzoek i.o.v. Gemeente Goes

14 maart 2014

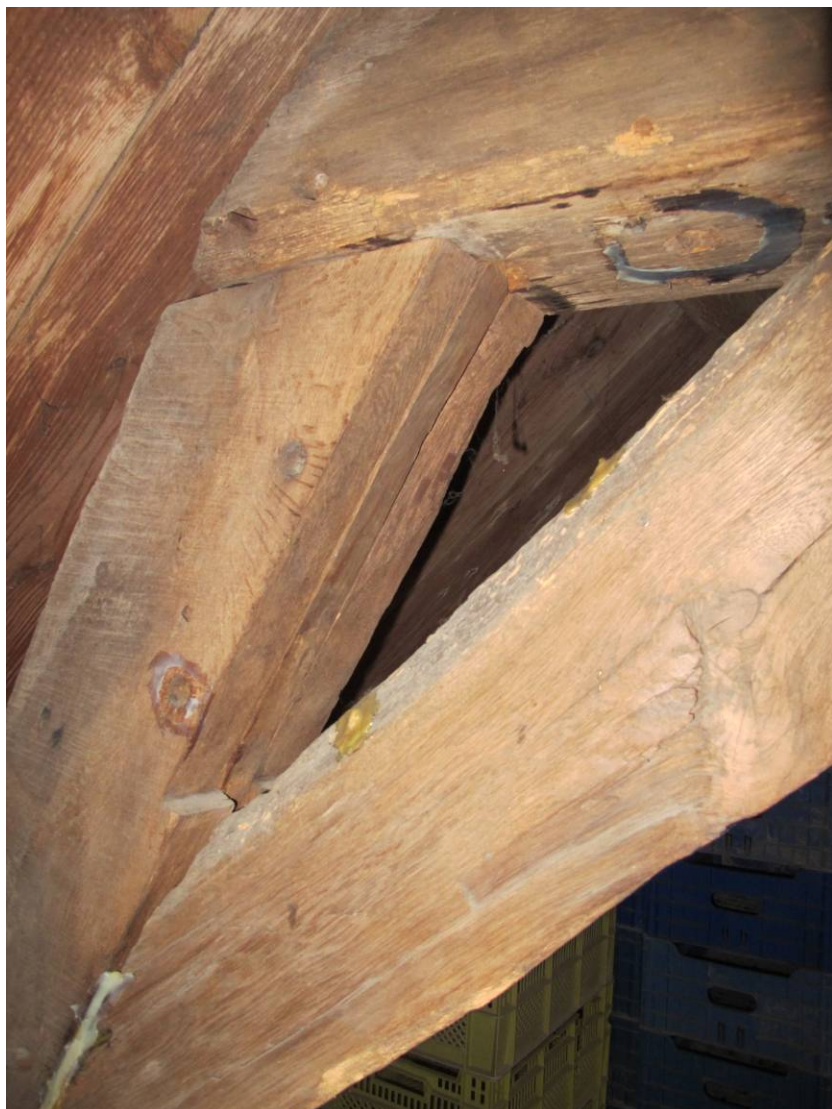
De dakconstructie in dit gedeelte heeft twee gewijzigde eiken dekbalkspanten. Deze spanten zijn waarschijnlijk gewijzigd op het moment dat de voorgevel werd verhoogd. Daarbij werden de spanten in zijn geheel wat naar de voorgevel verschoven. De achterste spantbenen werden hierbij op lange sloffen geplaatst. Op deze achterste spantbenen werden klossen geplaatst om de (nu groter geworden) afstand tussen de spantbenen en het dakvlak te overbruggen. Aan de voorzijde werden hergebruikte kromgegroeide eiken spantbenen onder de bestaande dekbalken geplaatst. Deze spantbenen staan aanzienlijk rechter op dan de rechte spantbenen onder het achterschild.

Diverse sporen van aanpassingen bij de aansluiting van het spantbeen op de dekbalk.

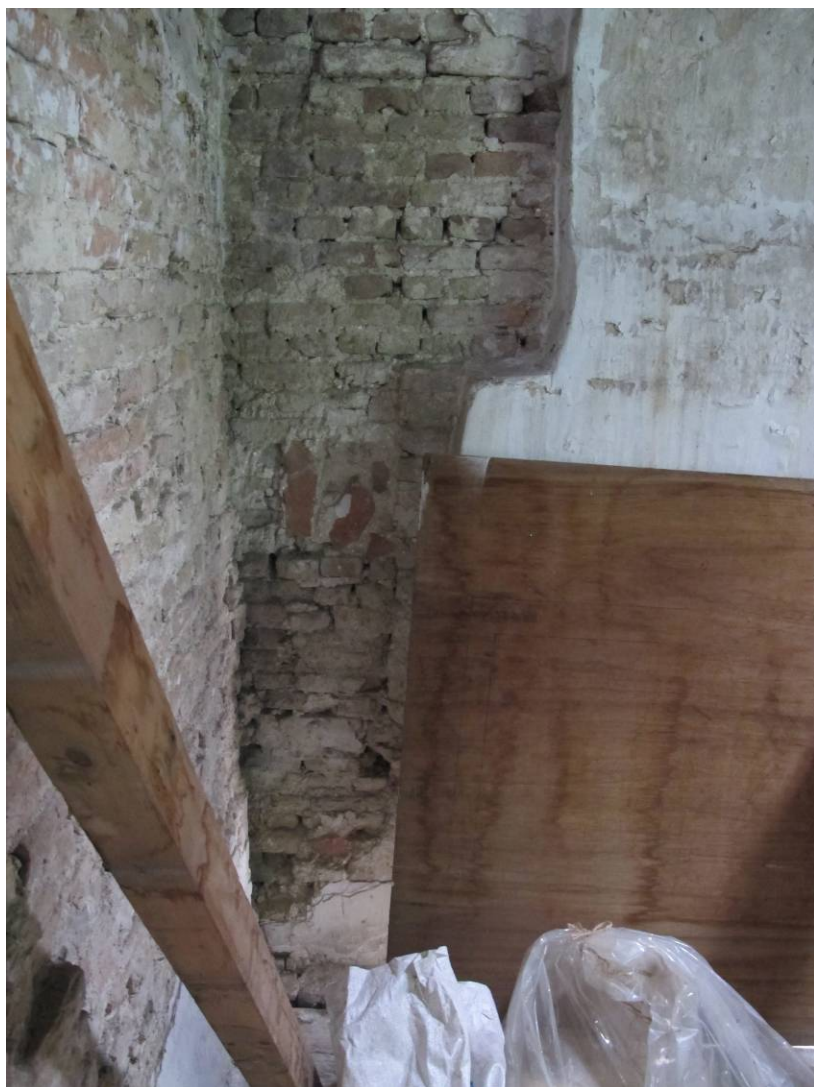
Bij het noordelijke deel vertoont de voorgevel op de verdieping sporen van een vroegere opzet met een topgevel. Een enigszins trapsgewijze sprong bij de rechter zijgevel zou kunnen wijzen op een ingekapselde trapgevel. Boven de sprong is metselwerk van 18 x 8 x 4 cm zichtbaar. Bij de tussengevel met het zuidelijke deel tekent zich een schuine daklijn af op de gevel. Hier zijn echter geen verdere aanwijzingen ten aanzien van een eerder opzet van de gevel zichtbaar. Opvallend is dat de strijk balk naast de voorgevel op enige afstand ligt. Dit lijkt er op te wijzen dat de gevel eerder dikker is geweest. In de noordelijke dagkant van de dubbele deuropening werd hier een baksteen met een dikte van ca. 4,3 cm en een 10-lagenmaat van 48 cm. gemeten. Daarmee lijken alle aangetroffen baksteenformaten van de voorgevel een vergelijkbare maat te kennen, wat zou wijzen op een vernieuwing in één fase. De verstoorte dagkanten en de sporen van een topgevel in het noordelijke deel spreken dit echter tegen.

Sporen van omvorming van een topgevel tot de huidige lijstgevel bij de aansluiting op de rechter zijgevel (links). Het ongepleisterde deel behoort bij omvorming tot de huidige lijstgevelopzet.

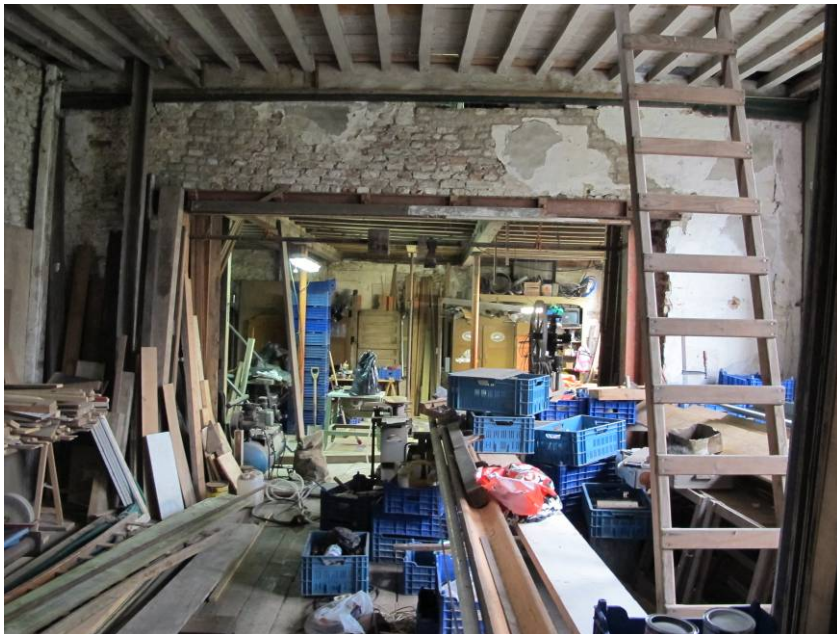
De bouwmuur tussen het noordelijke- en zuidelijke deel is op de begane grond voor een zeer belangrijk deel weggebroken. Ten westen van de huidige opening is baksteen van 6/6,5 cm dik en een 10-lagenmaat van 74 cm zichtbaar. De dikte van deze muur is ca. 40 cm (anderhalfsteens). Boven de opening is ook hergebruikte baksteen zichtbaar. Het betreft uitsluitend incomplete stenen.

Zicht op de bouwmuur tussen beide bouwdeelen, gezien vanaf de zuidzijde.

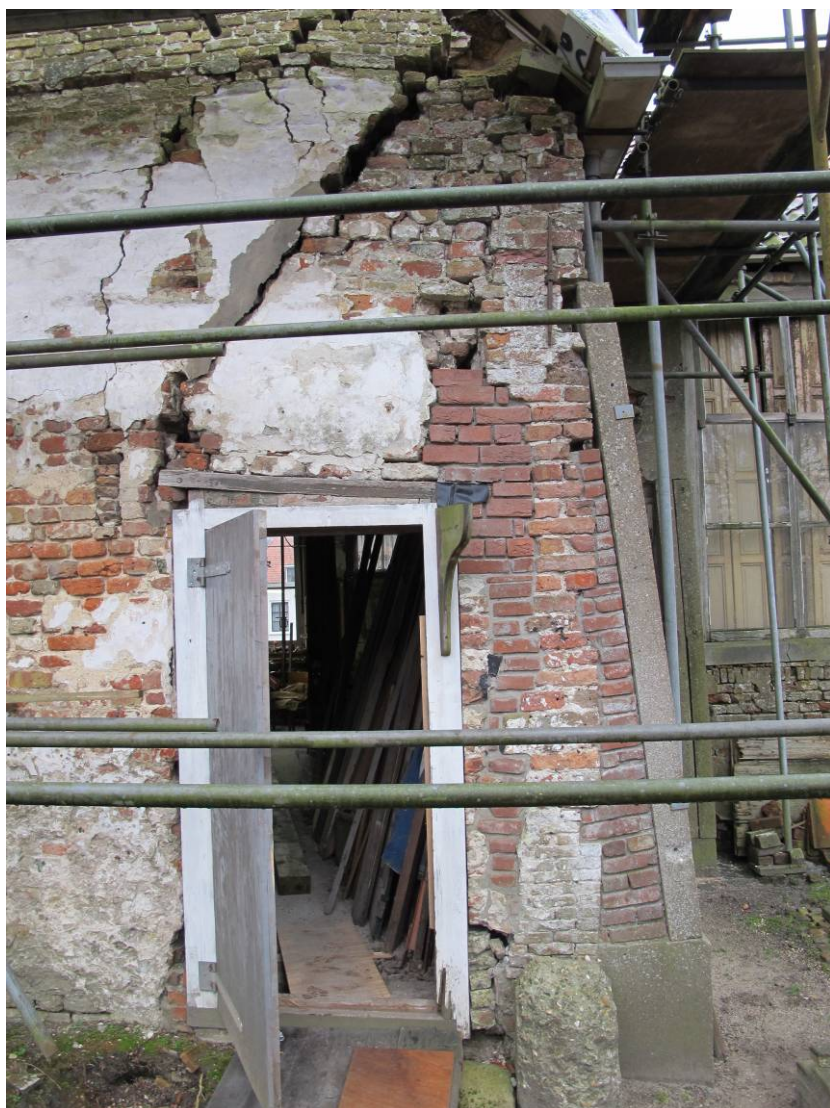
Overzicht van de sterk verstoorde zuidhoek van de achtergevel, met hierin aanwezige, later ingevoegde deuropening.

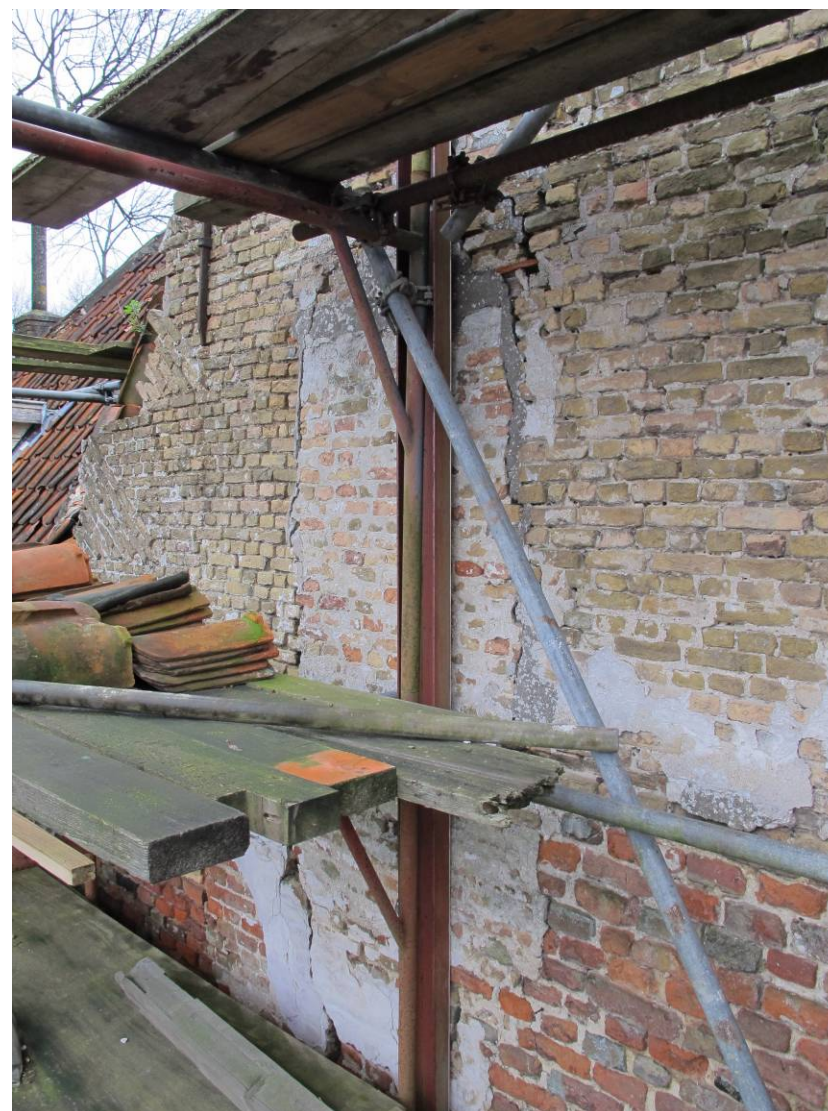
Dichtgemetselde luikopening op de verdieping van de achtergevel.

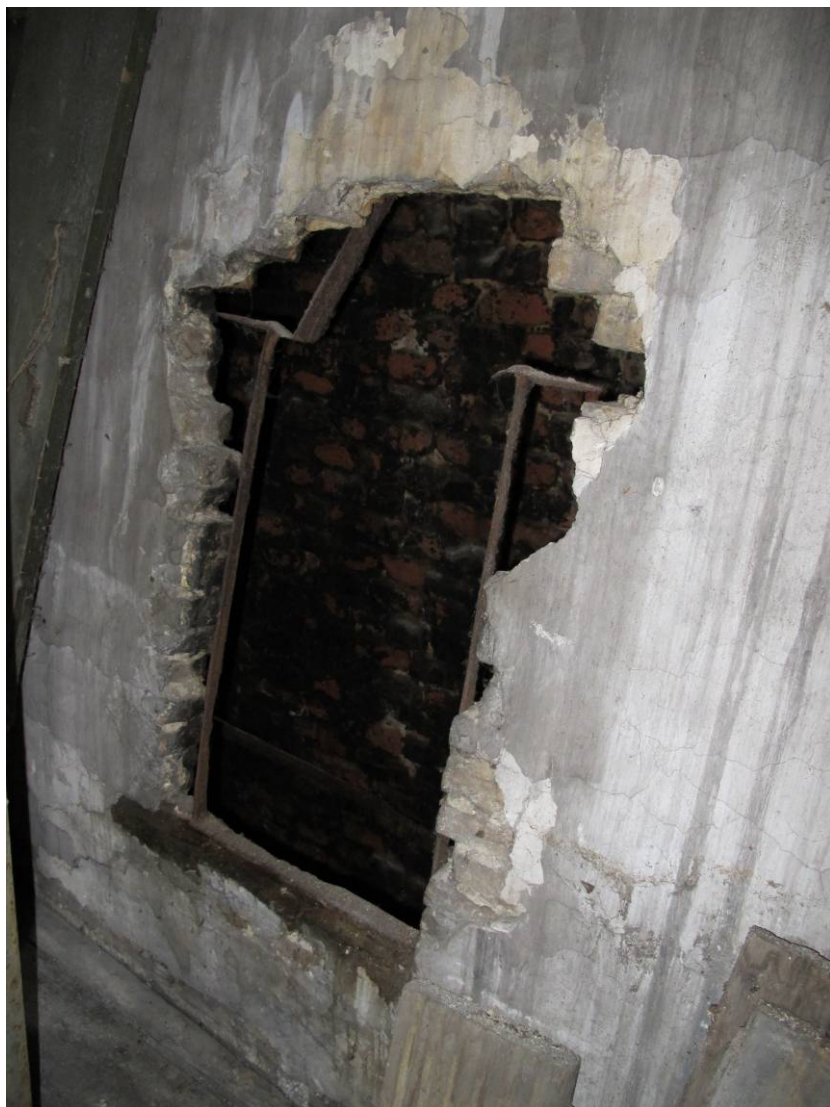
Opgehakt luikje in voorzijde rookkanaal.

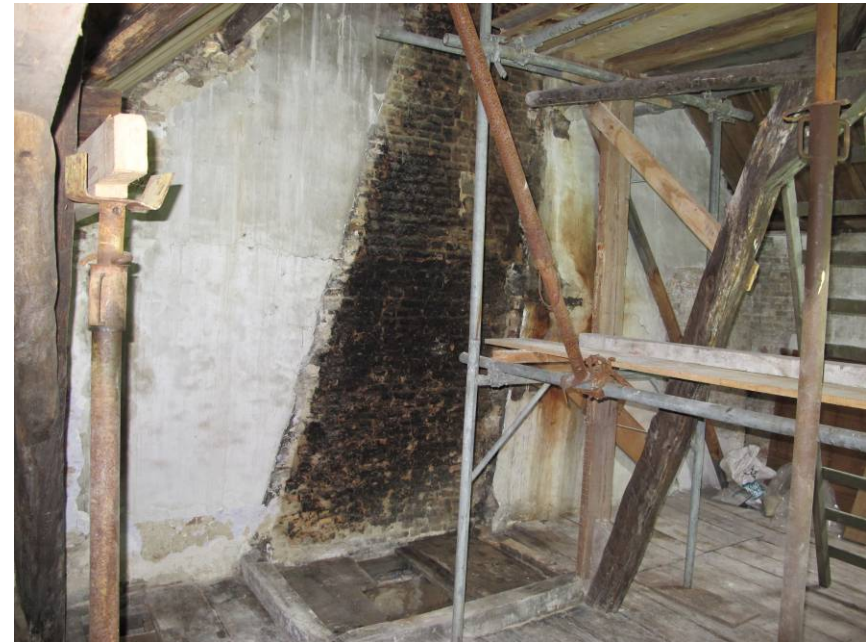
Overzicht verwijderd rookkanaal tegen noordgevel.

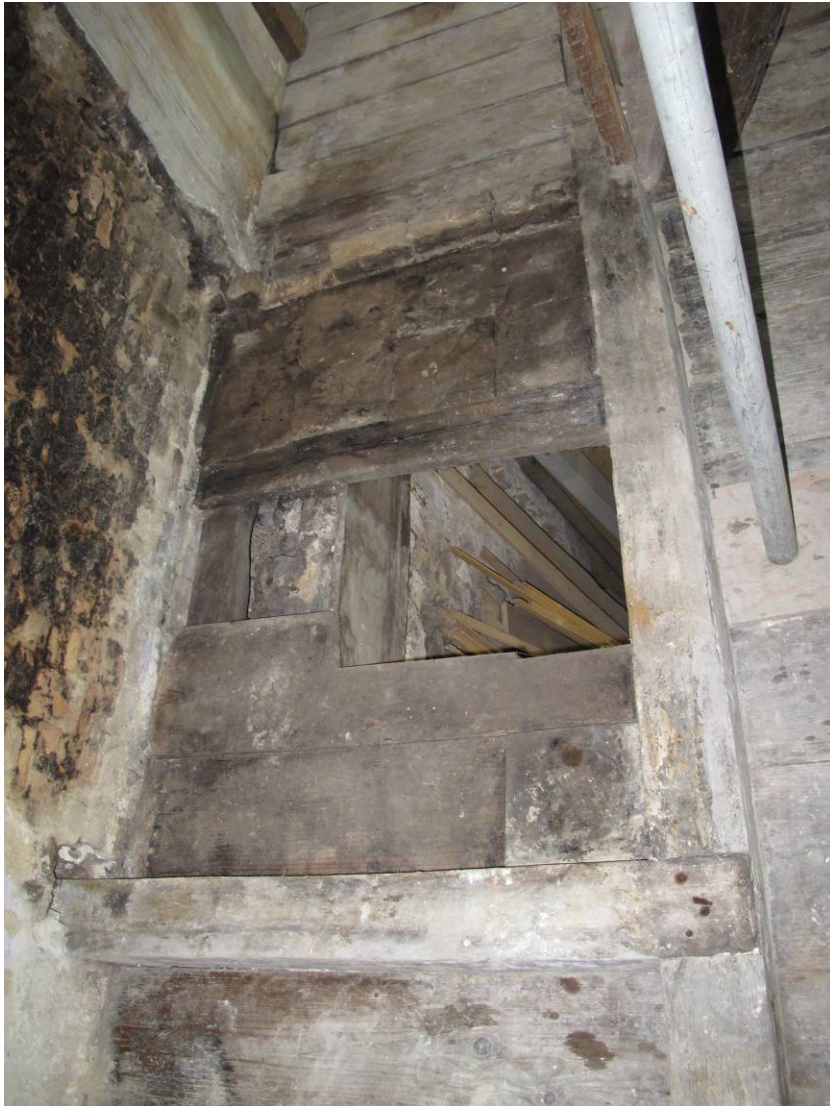
De onderslag van het gesloopte rookkanaal tegen de noordgevel. Op de vloerdelen liggen plavuizen.
