# BOUWHISTORISCHE VERKENNING & WAARDESTELLING

## Voormalig dorpscafé, Herberg en Rechthuis GEERTESPLEIN 21 TE KLOETING

Onderzoek i.o.v. Gemeente Goes

14 maart 2014

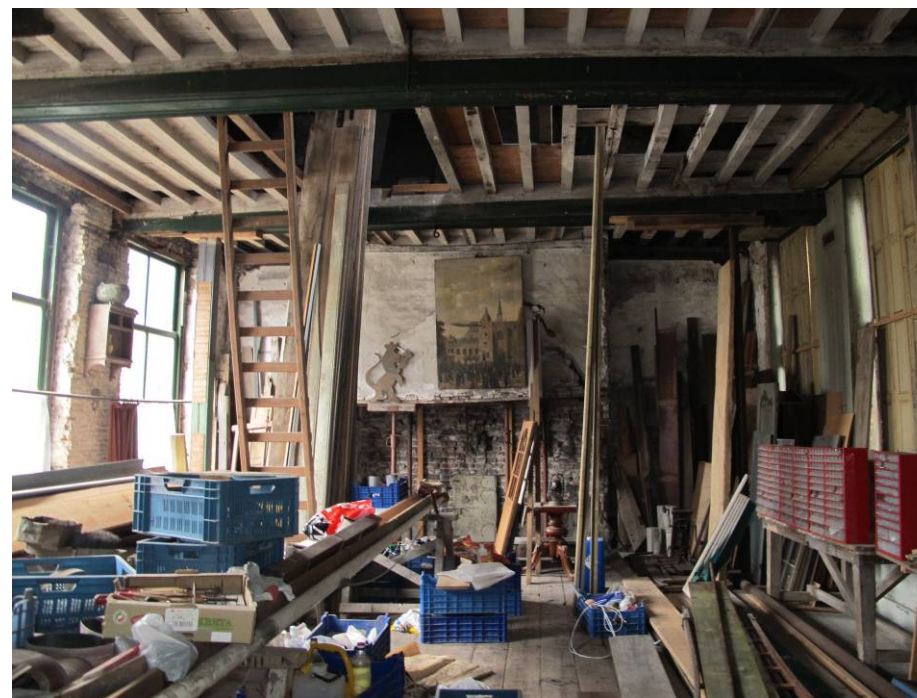
Overzicht balklaag zuidelijk bouwdeel, gezien richting zuidgevel.

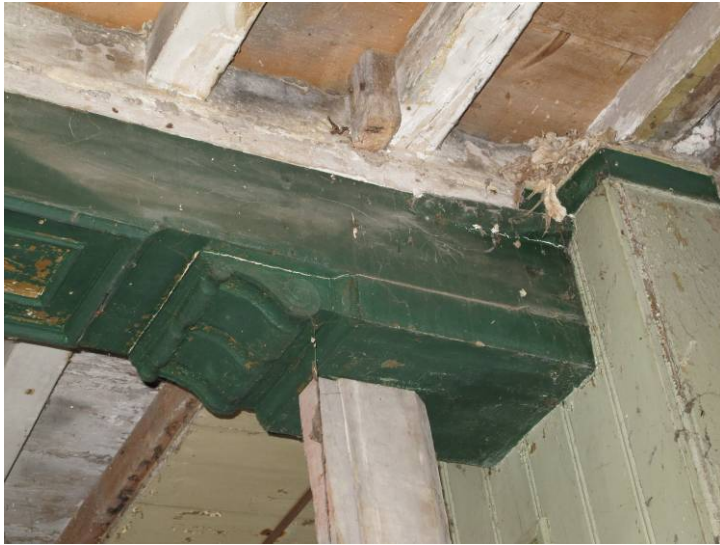
Detail van één van de onder de moerbalken aanwezige consoles.

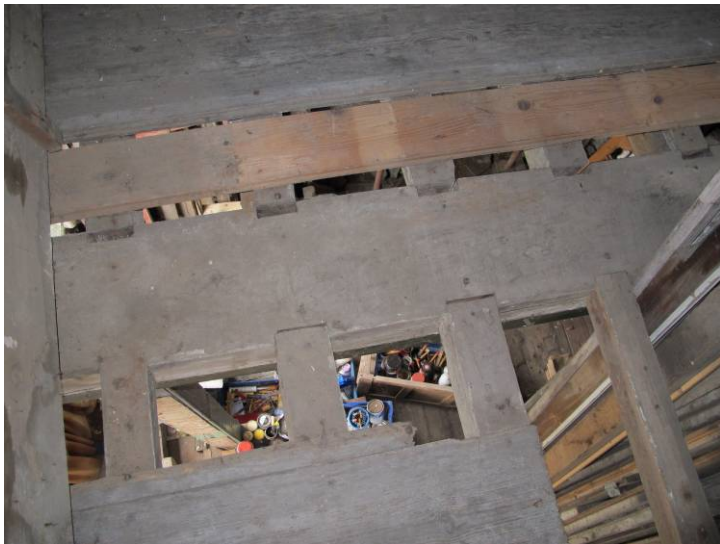
Bovenzijde van één van de moerbalken en de aansluiting van de kinderbinten.

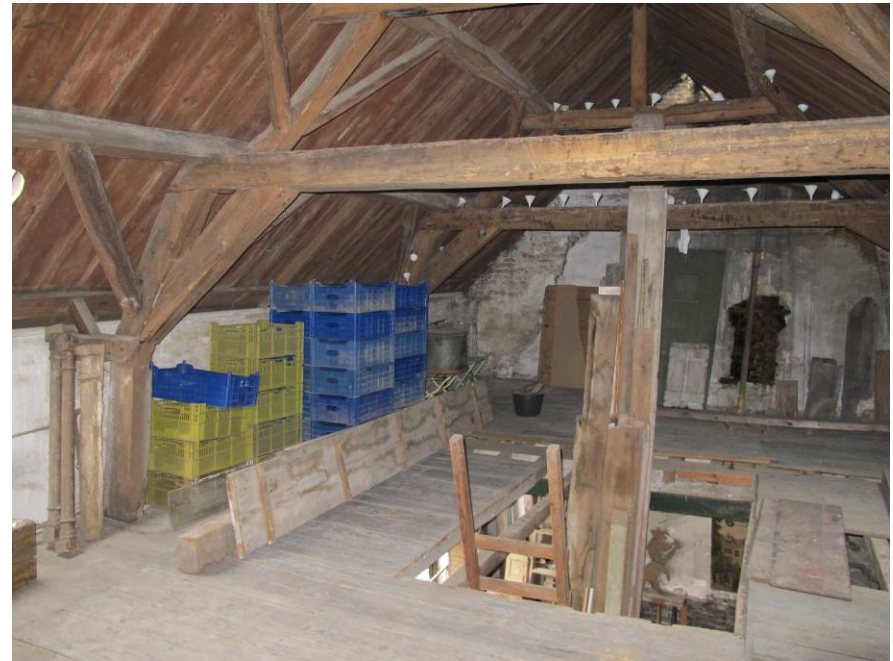
De dakconstructie in dit gedeelte heeft twee gewijzigde eiken dekbalkspanten. Deze spanten zijn waarschijnlijk gewijzigd op het moment dat de voorgevel werd verhoogd. Daarbij werden de spanten in zijn geheel wat naar de voorgevel verschoven. De achterste spantbenen werden hierbij op lange sloffen geplaatst. Op deze achterste spantbenen werden klossen geplaatst om de (nu groter geworden) afstand tussen de spantbenen en het dakvlak te overbruggen. Aan de voorzijde werden hergebruikte kromgegroeide eiken spantbenen onder de bestaande dekbalken geplaatst. Deze spantbenen staan aanzienlijk rechter op dan de rechte spantbenen onder het achterschild.

Overzicht kapconstructie zuidelijk deel, gezien richting zuidgevel.

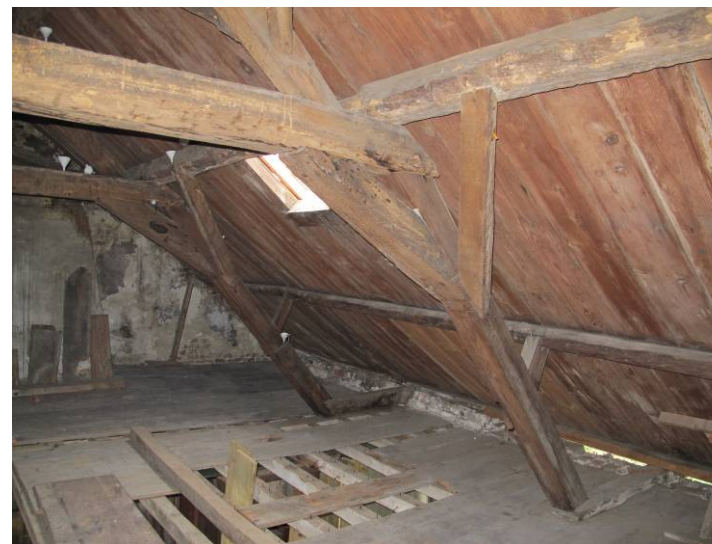
De zeer schuin geplaatste spantbenen onder het achterschild.

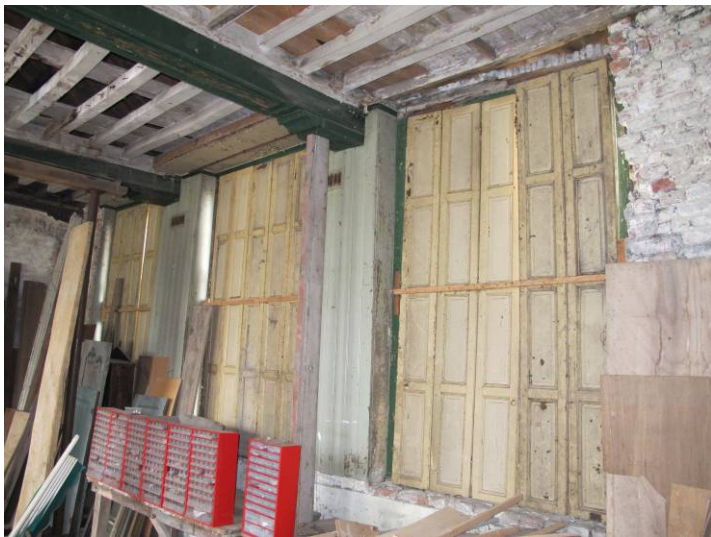
Overzicht van de achtergevel. De vensters hebben binnenluiken.

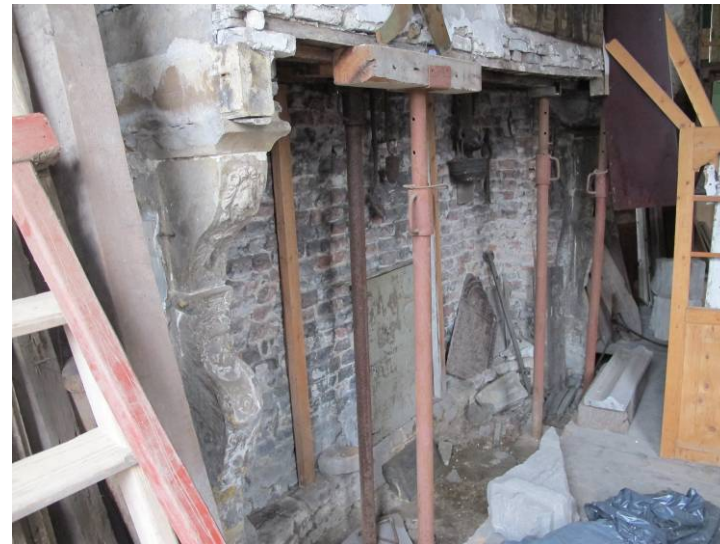
Overzicht van de stookplaats tegen de zuidgevel.

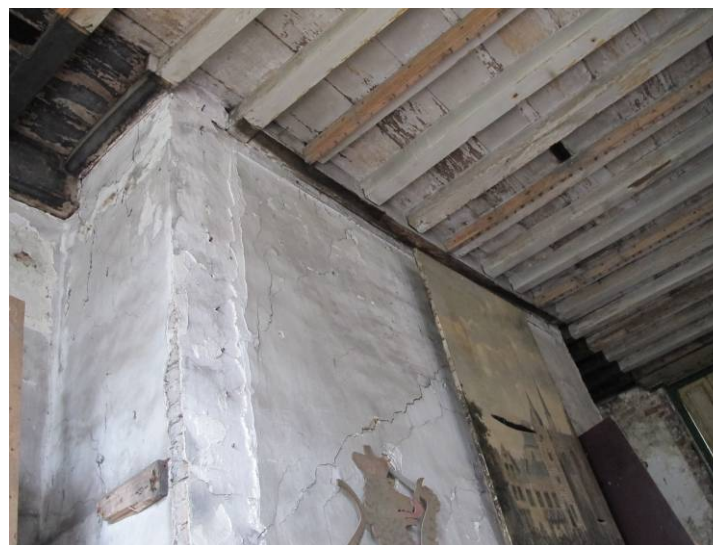
De rechte gemetselde boezem van de stookplaats tegen de zuidgevel.

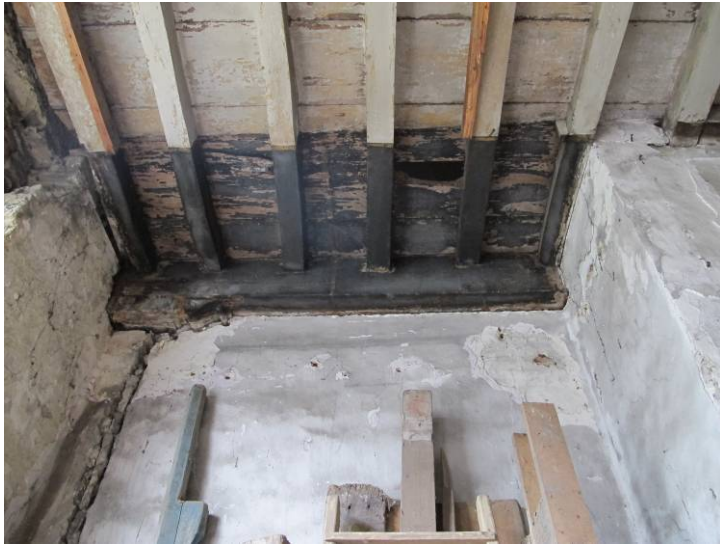
Afwijkende kleurstelling op strook van balklaag naast de schouw.

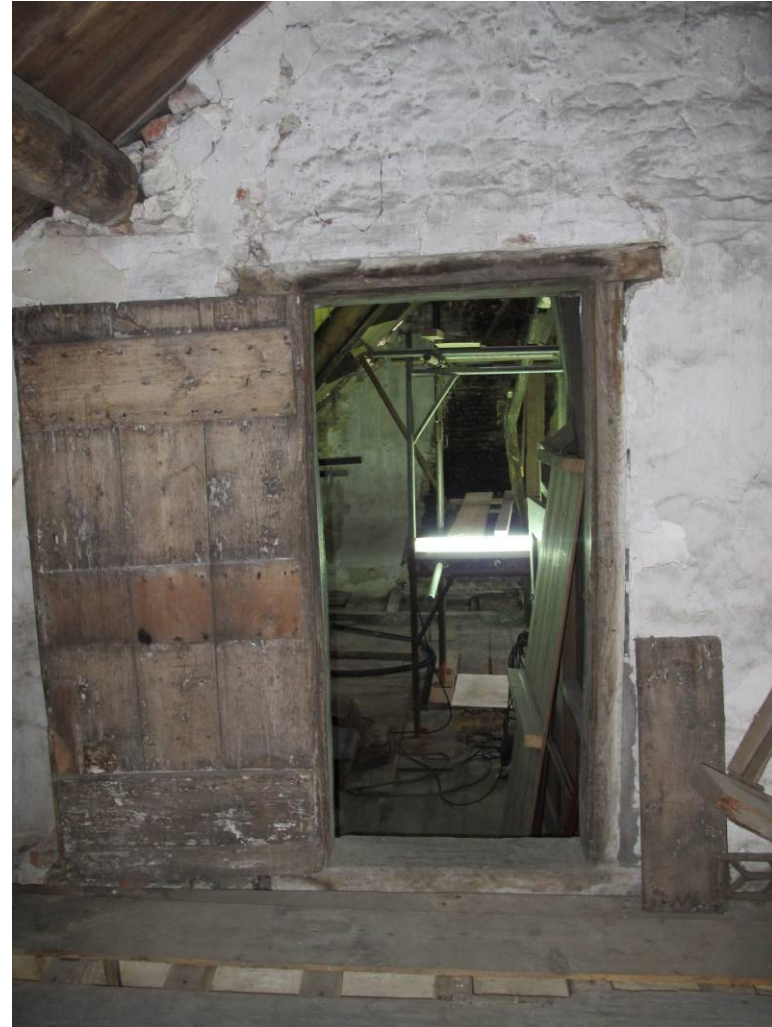
Kozijn met opgeklampte deur in bouwmuur tussen bouwdelen.

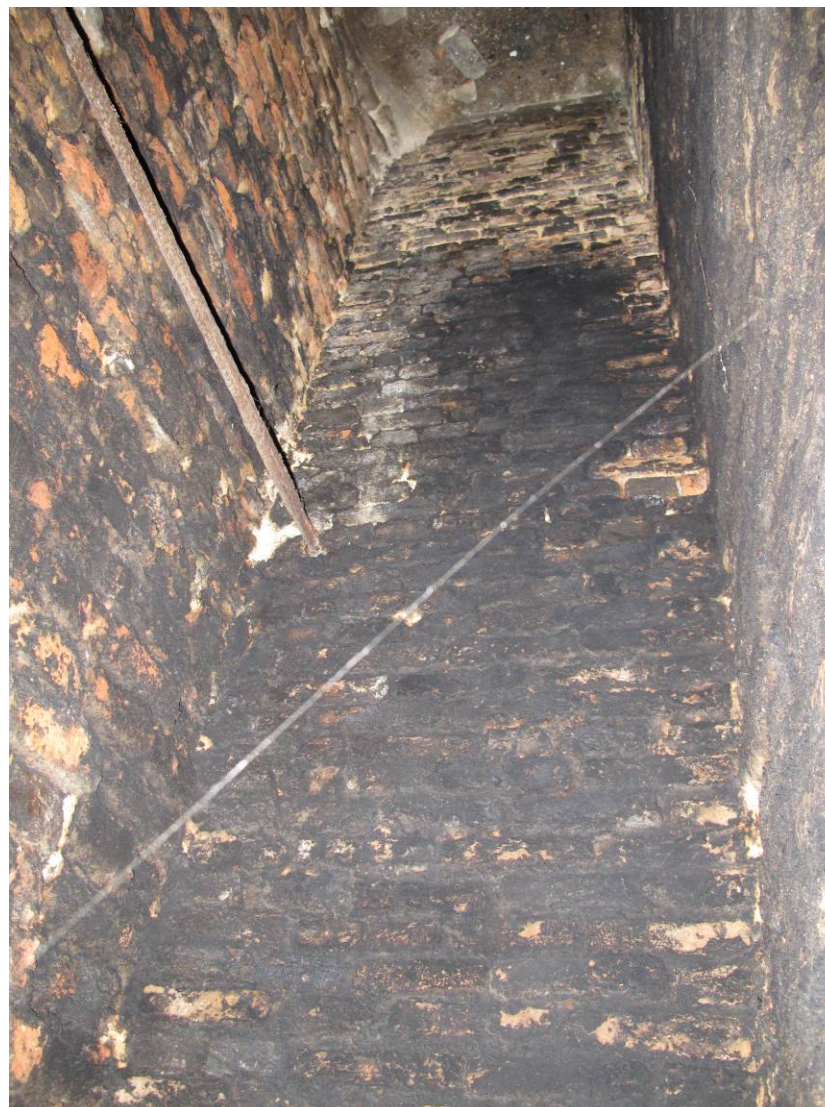
Binnenzijde rookkanaal, met links de zuidelijke topgevel.

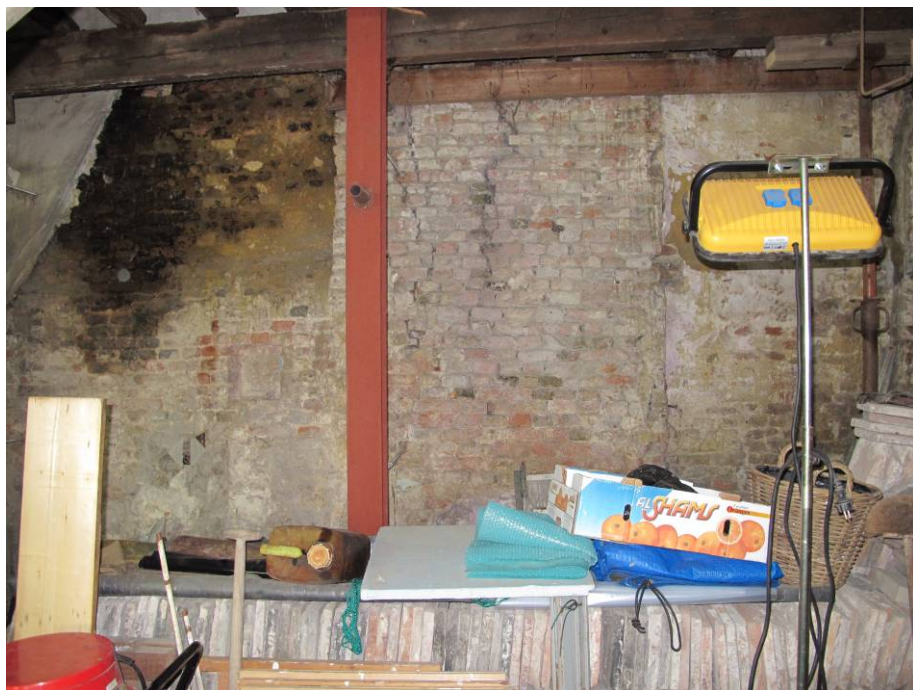
Overzicht van de achtergevel, met links de aftekening van een vroegere stookplaats.

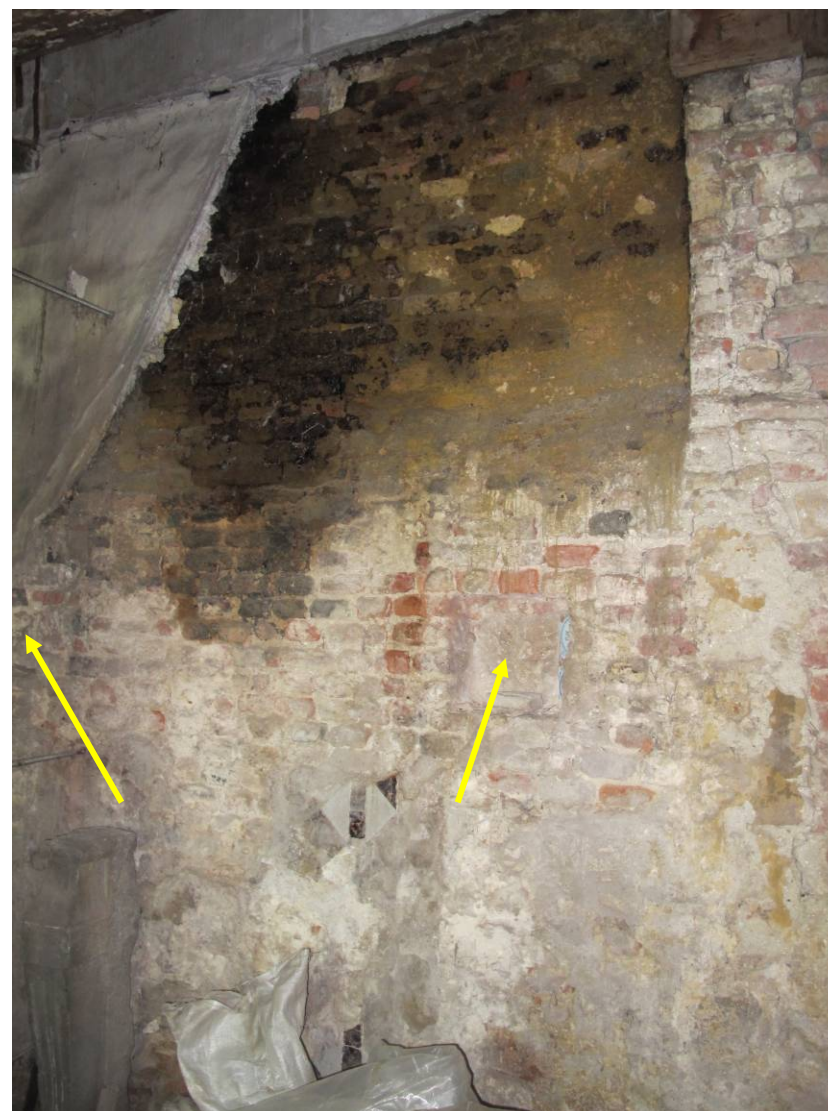
Detail van de stookplaats met hieronder zichtbare ondiepe nisjes.
