# BOUWHISTORISCHE VERKENNING & WAARDESTELLING

## Voormalig dorpscafé, Herberg en Rechthuis GEERTESPLEIN 21 TE KLOETING

Onderzoek i.o.v. Gemeente Goes

14 maart 2014

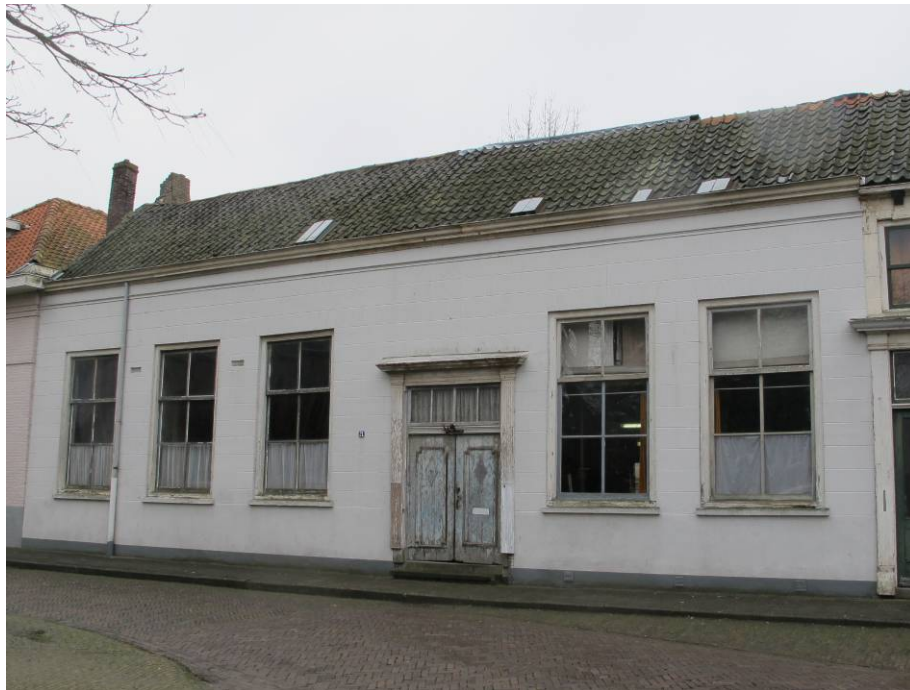
Overzicht voorgevel.

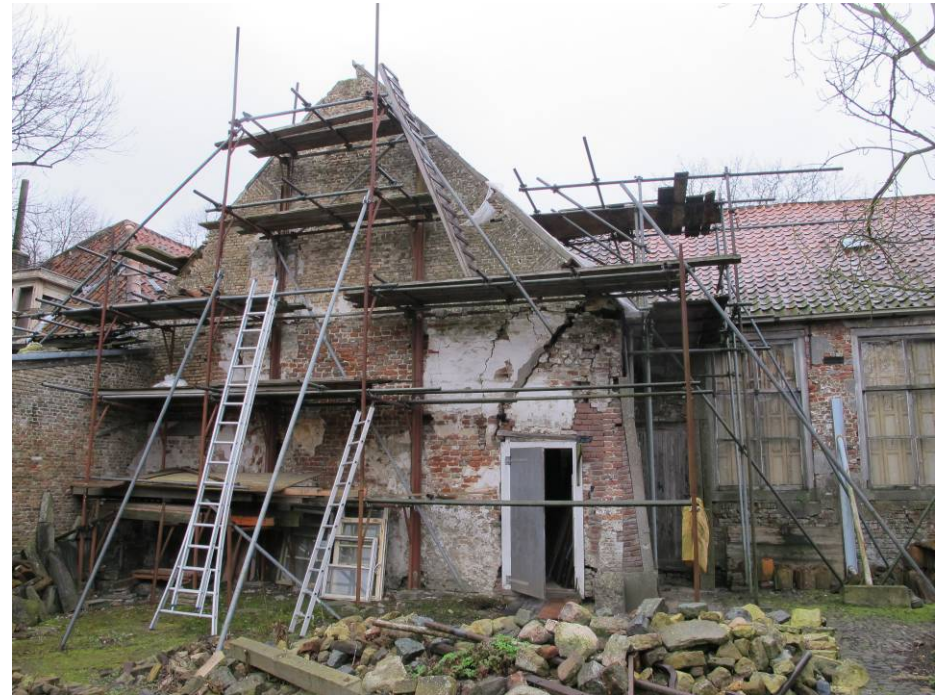
De overige, sober uitgevoerde gevels zijn deels gepleisterd en deels in schoon metselwerk uitgevoerd. Deze in zeer slechte

conditie verkerende gevels zijn deels voorzien van eenvoudige goten. In de achtergevel van het zuidelijke gedeelte zitten naast een kleine deuropening drie forse vensters met zesruits schuiframen. De overige geveldelen hebben enkele verspreide kleinere openingen van sterk wisselende afmetingen

Overzicht achterzijde van het pand.

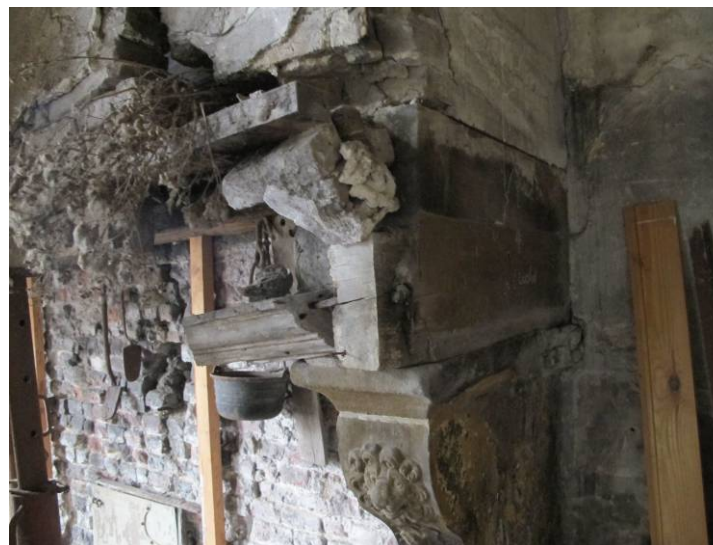
Detail van het restant van de rechterhoek van de schouwbank.

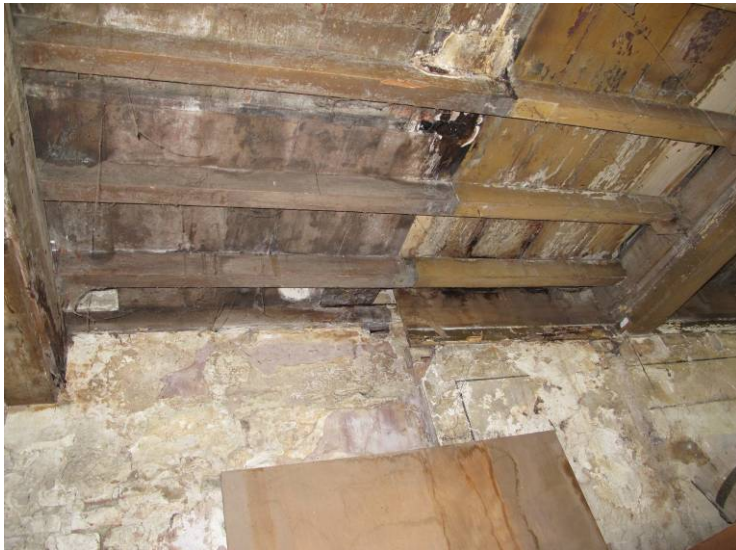
Een duidelijk op de noordgevel en balklaag herkenbare vroegere scheidingsmuur ter hoogte van het middelste balkvak. Op het pleisterwerk, rechts van de bouwnaad is een marmerimitatie zichtbaar, gesigneerd 'Trimpe', een plaatselijke schilder.<sup>10</sup>

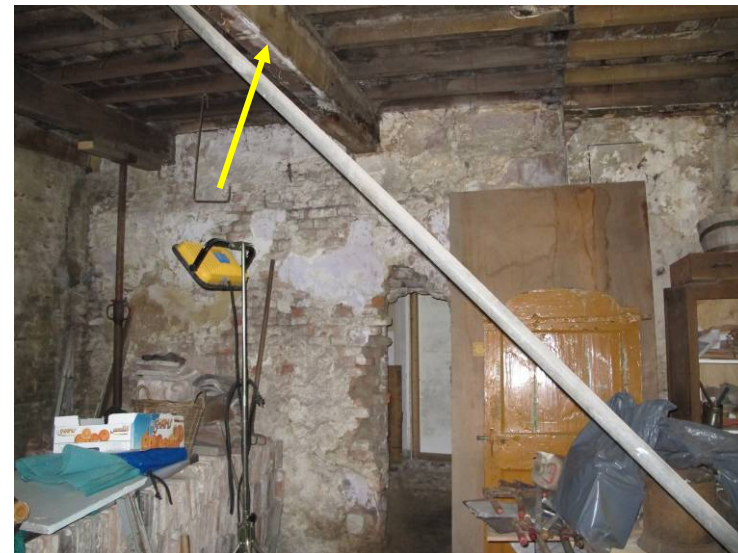
Aftekening van een scheidingsmuur onder de achterste moerbalk.

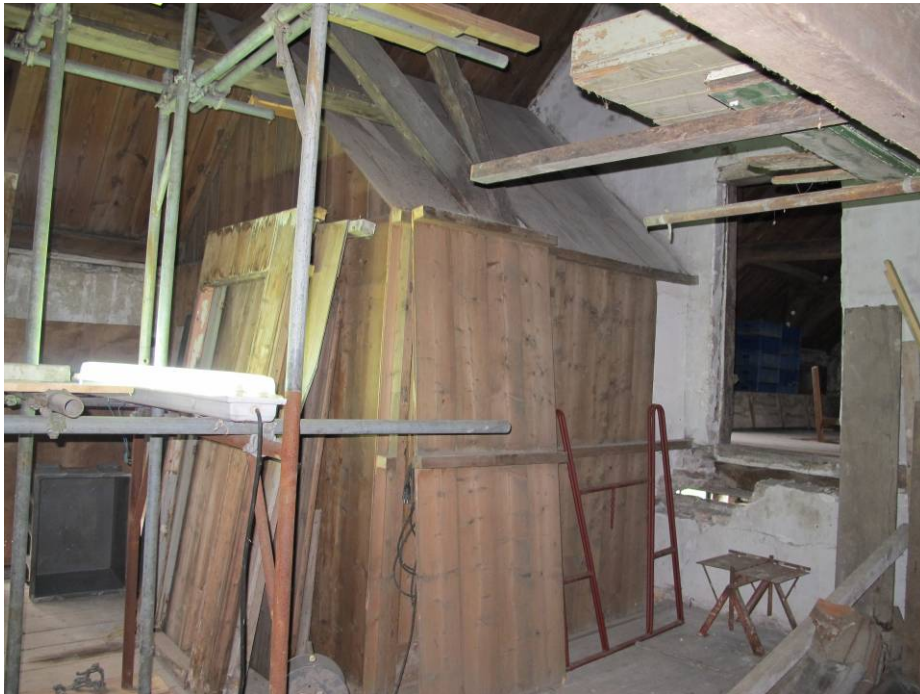
Overzicht van de houten wandjes in de zuidwesthoek van de verdieping.

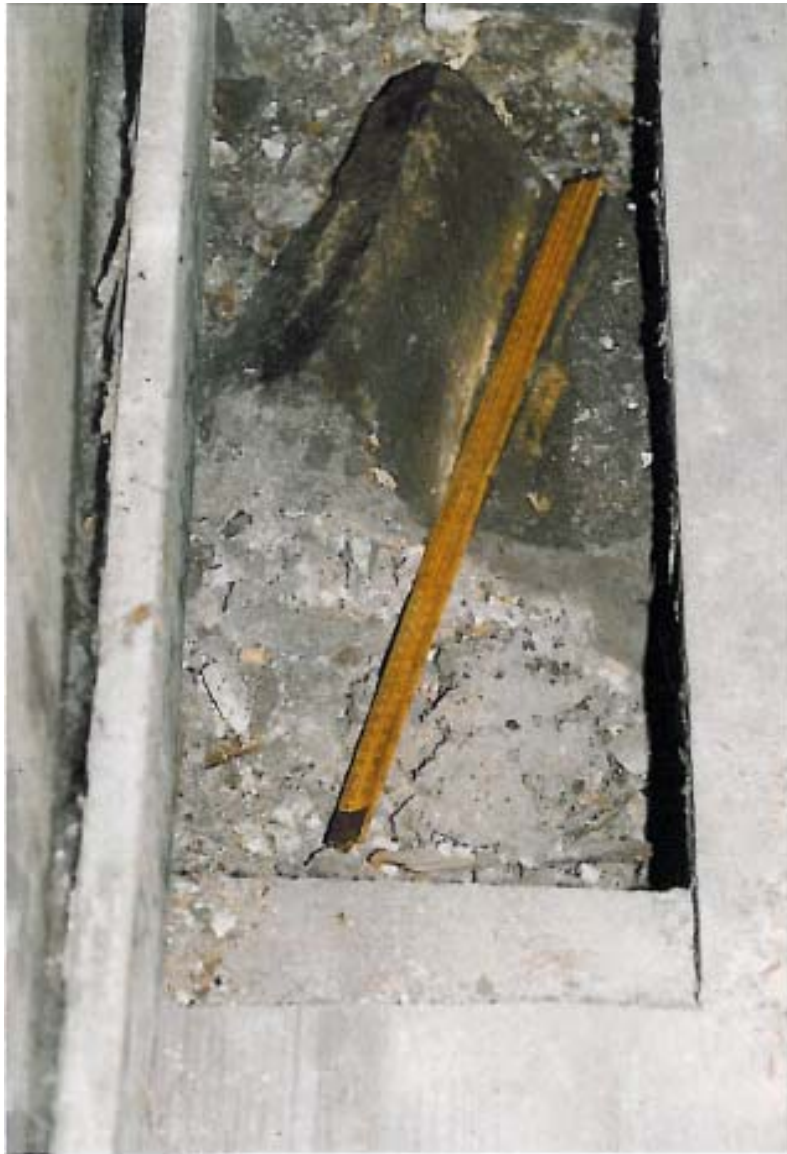
Foto en opmeting van een door dhr. Bruijns onder de vloer van het zuidelijke bouwdeel aangetroffen zandstenen bouwfragment, dat mogelijk behoort bij een poortje. Bron: collectie A. Bruijns.
